通学路対策箇所図(只見小学校)

通学路対策箇所図(朝日小学校)

通学路対策箇所図(明和小学校)

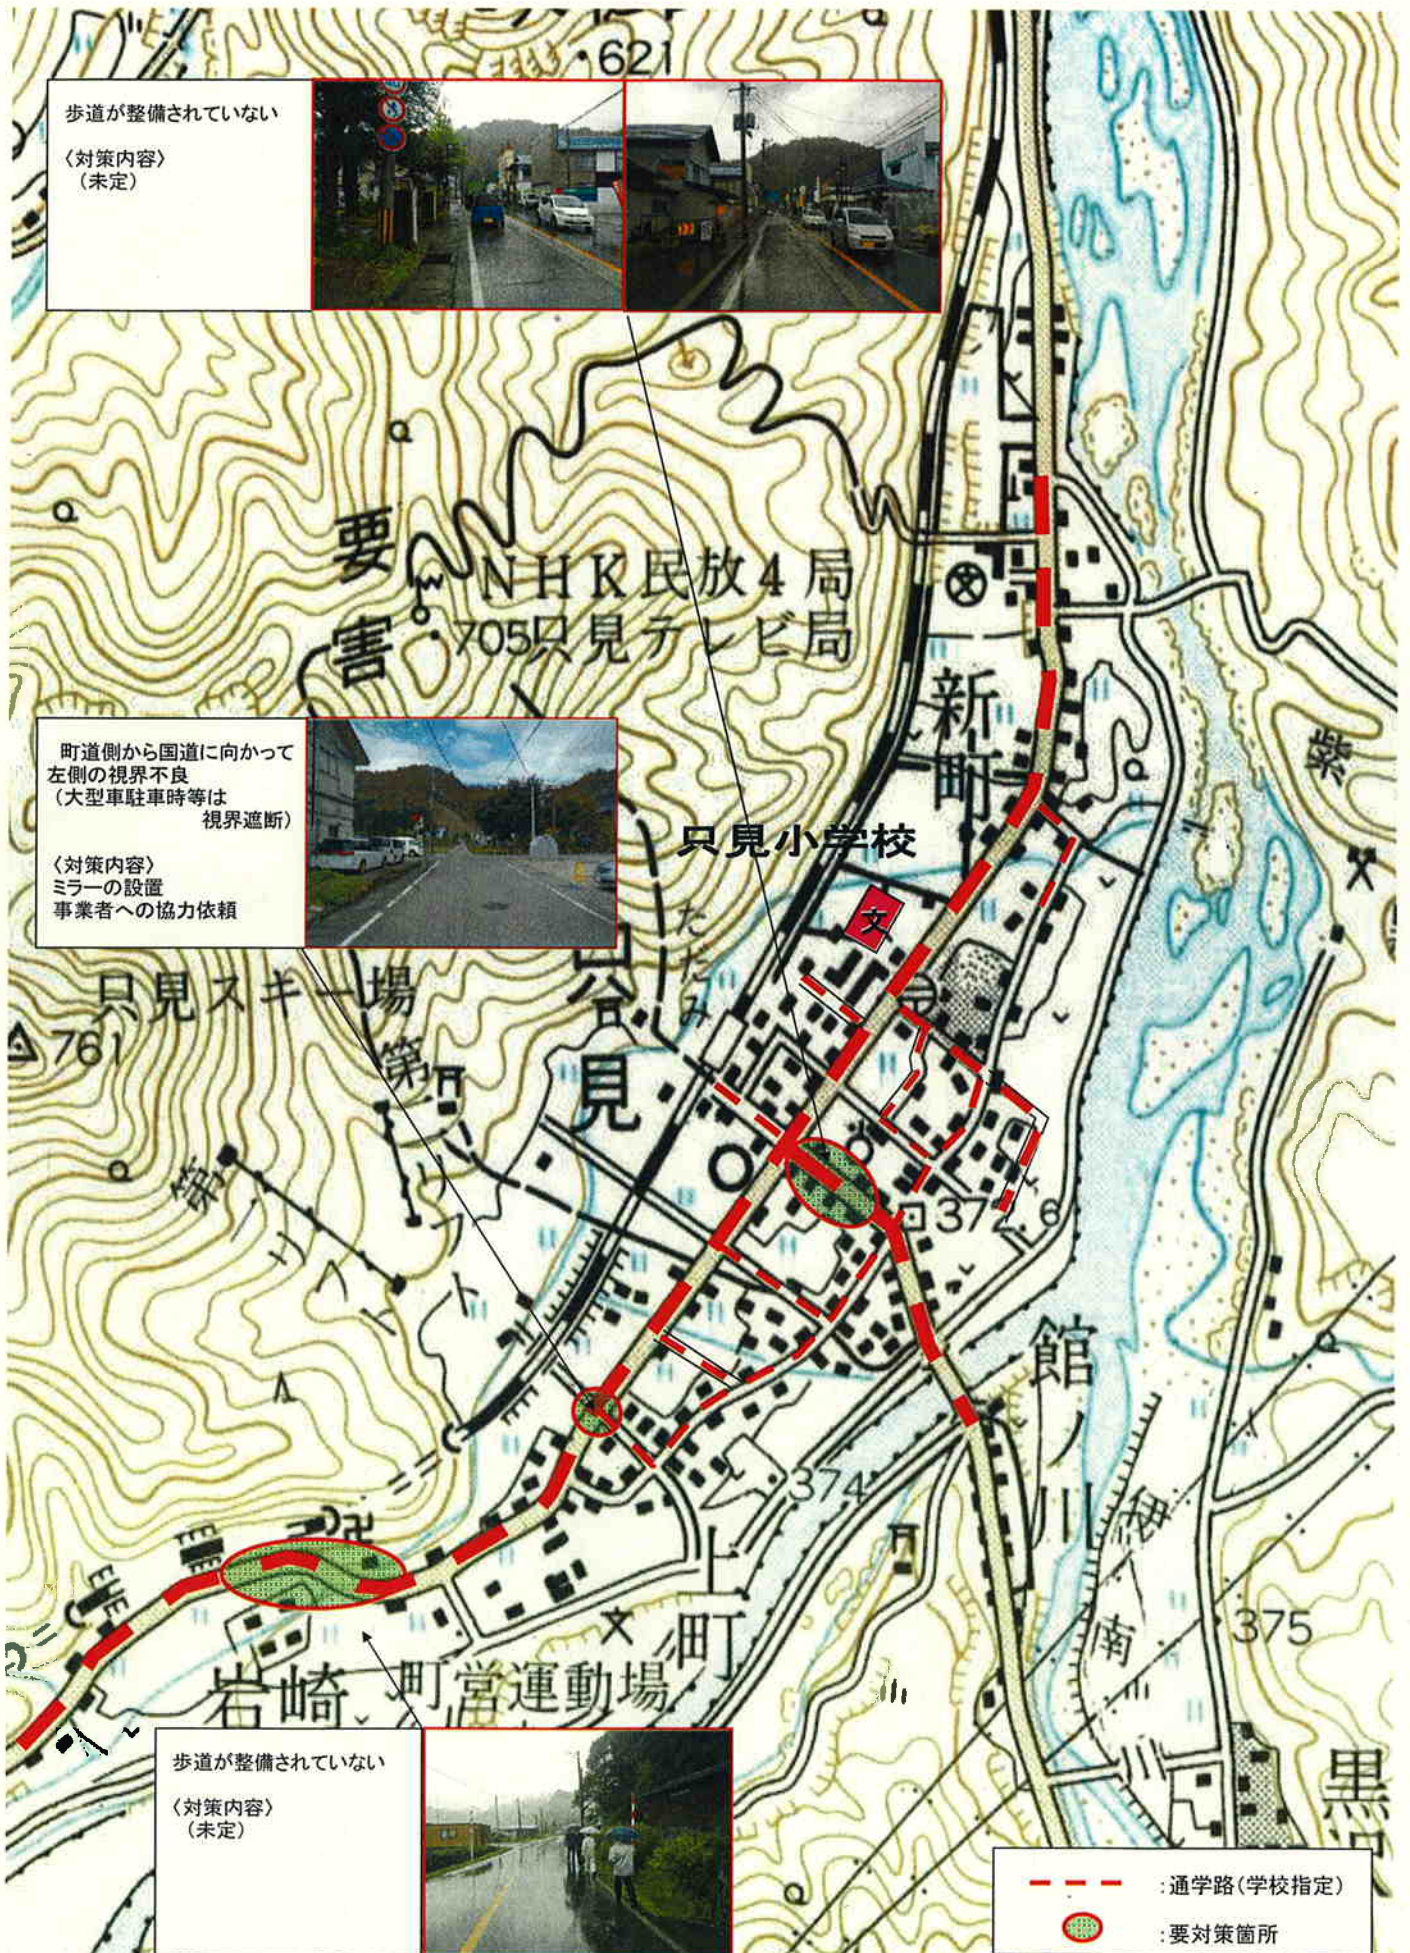
歩道が整備されていない
 〈対策内容〉
 (未定)

町道側から国道に向かって
 左側の視界不良
 (大型車駐車時等は
 視界遮断)
 〈対策内容〉
 ミラーの設置
 事業者への協力依頼

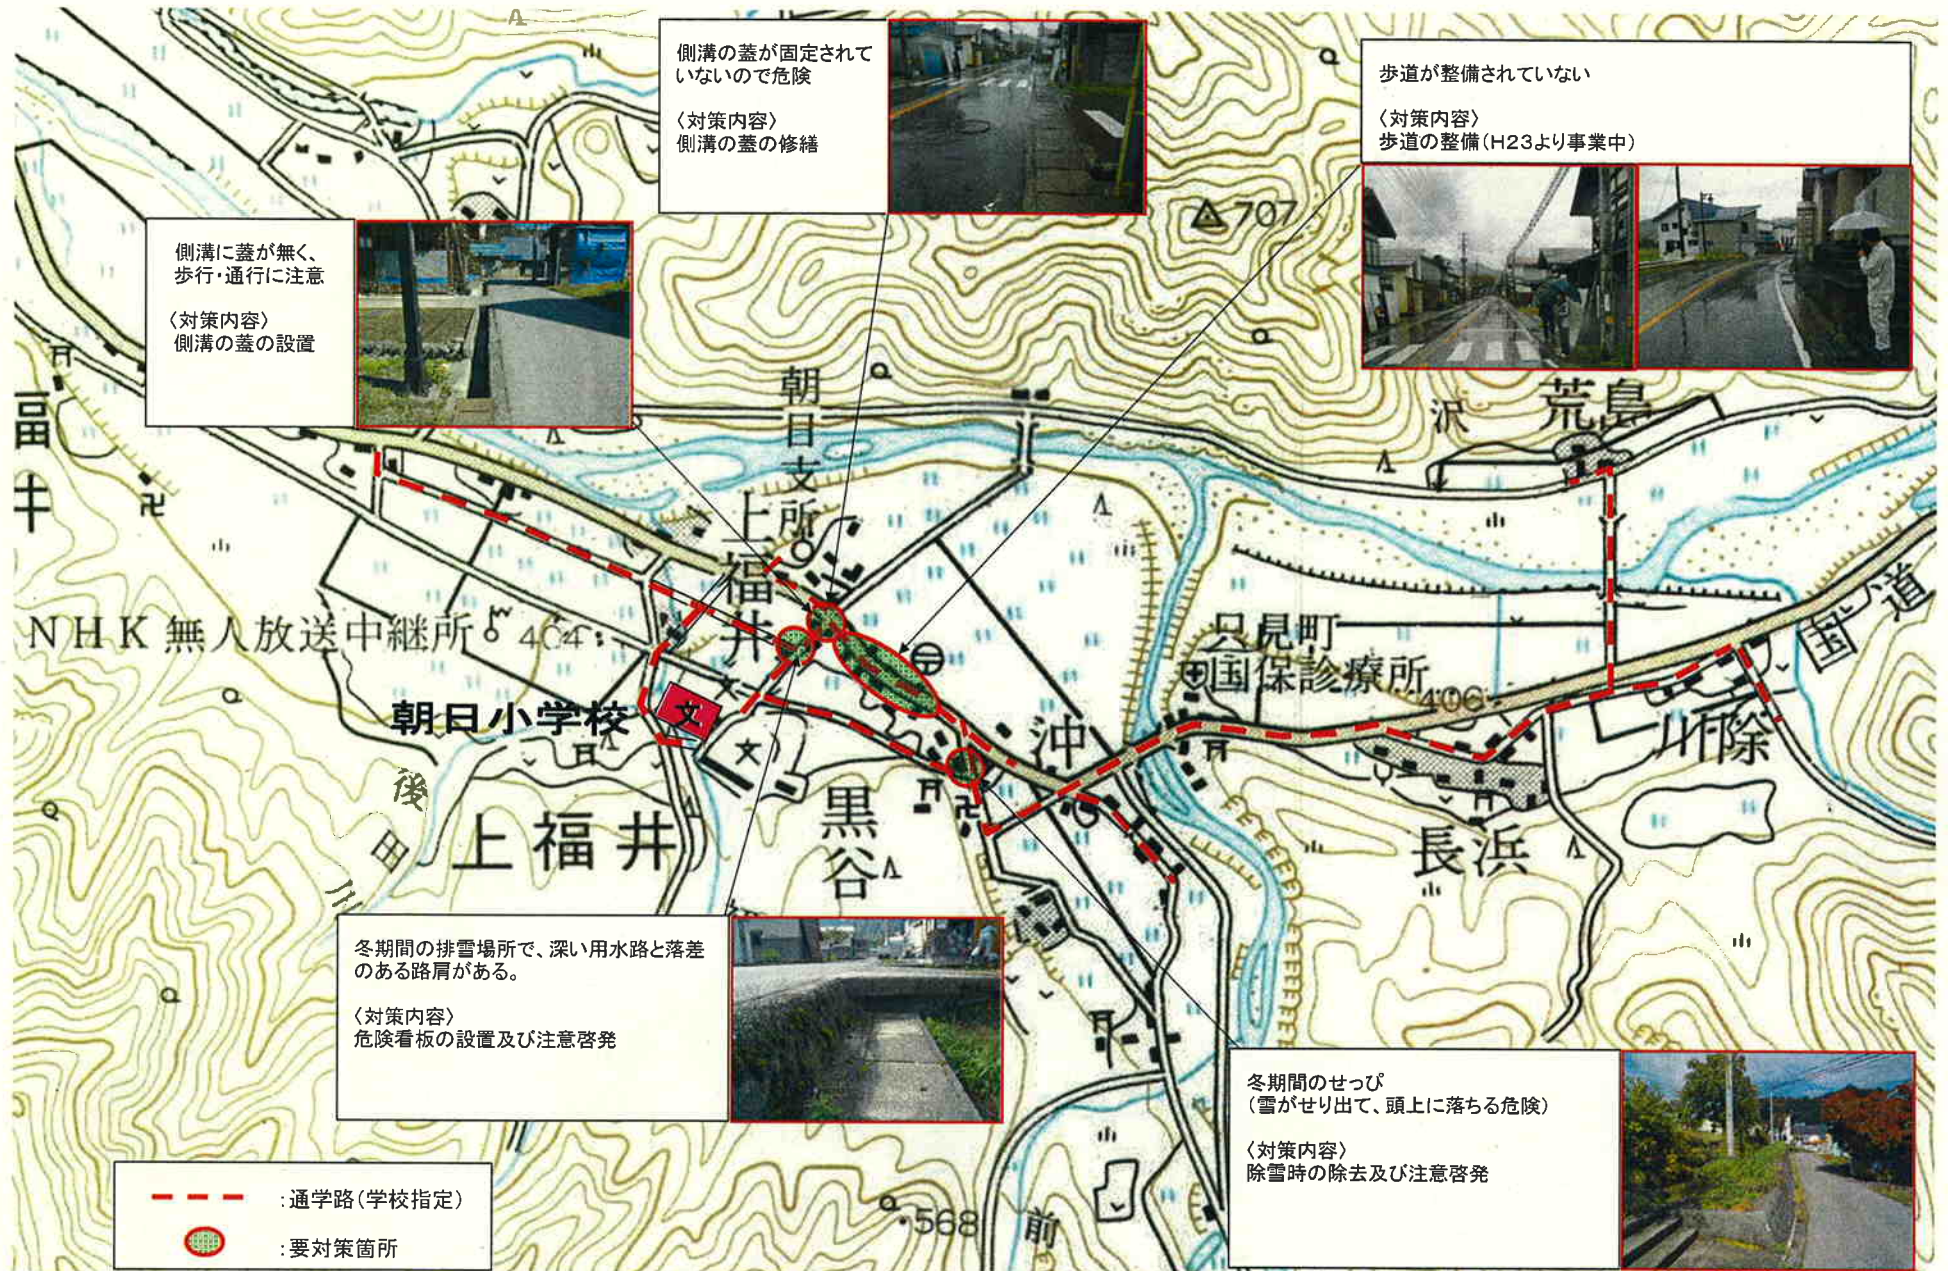
側溝の蓋が固定されていないので危険
 <対策内容>
 側溝の蓋の修繕

歩道が整備されていない
 <対策内容>
 歩道の整備(H23より事業中)

側溝に蓋が無く、歩行・通行に注意
 <対策内容>
 側溝の蓋の設置

冬期間の排雪場所、深い用水路と落差のある路肩がある。
 <対策内容>
 危険看板の設置及び注意啓発

冬期間のせっぴ
 (雪がせり出て、頭上に落ちる危険)
 <対策内容>
 除雪時の除去及び注意啓発
