只見町の水辺林は未来への遺産

—新潟・福島豪雨による 河畔林への影響—

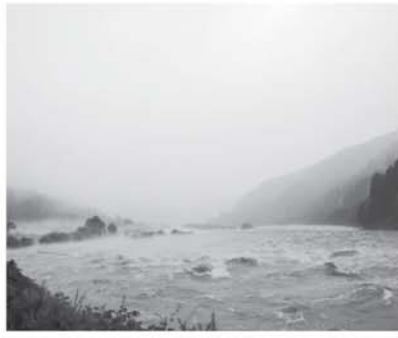
▲洪水で沈水したヤナギ林(只見川)

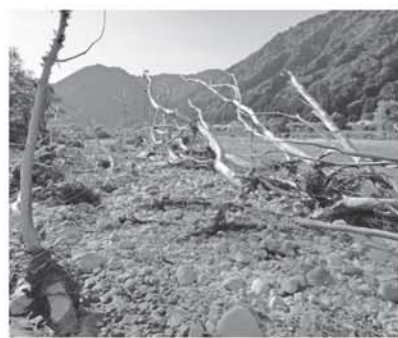
▲洪水で倒伏したヤナギ林(伊南川)

伊南川の水位は、最高水位が平年の二倍近くに達し、河畔林も大きな影響を被りました。伊南川の河畔林は、シロヤナギやユビソヤナギを優占種とするヤナギ林ですが、堤防沿いの地盤の低い場所のヤナギ林は倒伏しました。また、中州ごと流出し

てしまったヤナギ林もあります。しかし、倒伏したヤナギや土砂に埋没したヤナギからは、新たな萌芽が発生して再生しつつあります。
